Françoise JEAN, Céline MEESEMAECKER, Émilie BLACHUTA, Infirmières,
Catherine LENANCKER, Aide-soignante, **Docteur Raymond AZAR**, Chef de Service,
Sylvie VANDENBROERE, Cadre de Santé – CH – DUNKERQUE

Désinsertion accidentelle de l'aiguille veineuse du circuit extracorporel en Hémodialyse

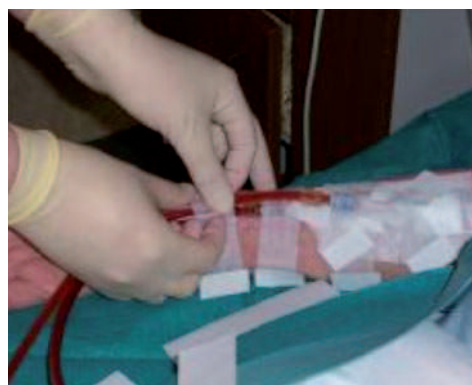
Dans le service, une vigilance accrue lors de la fixation des aiguilles par la mise en place d'un pansement et de bandes adhésives (l'une d'entre elles étant disposée en cravate) et des lignes a été réalisée.

De plus une bande d'elastomousse (bande en mousse et transparente) entourant le bras ou l'avant-bras est mise en place de manière non compressive dans le but d'obtenir une meilleure fixation et d'éviter au patient de toucher au collant fixateur des aiguilles.

La mise en place d'une boucle dite de sécurité est grandement facilitée par l'elastomousse.

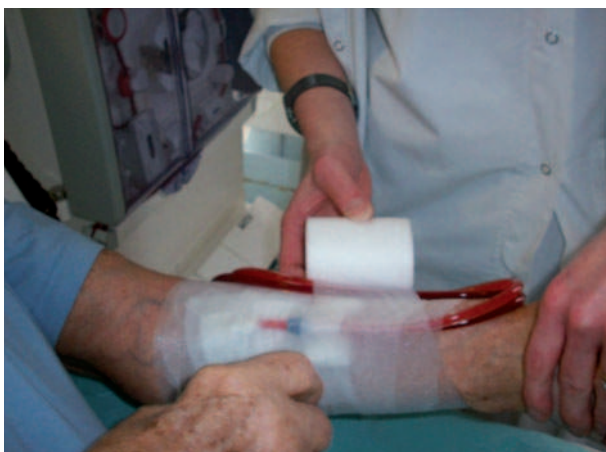
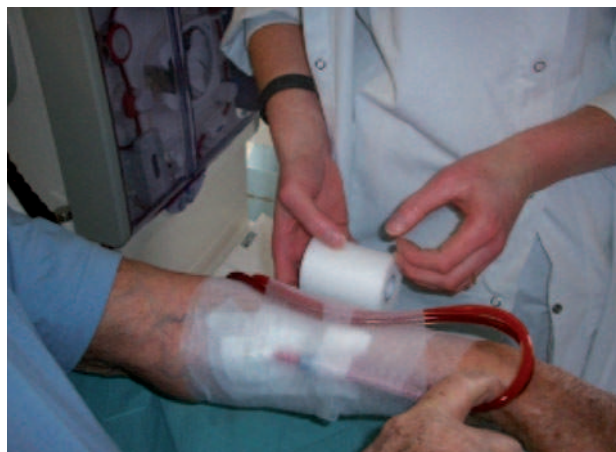
Toutefois, chez les patients à haut risque de désinsertion, un système de surveillance appelé REDSENSE a été utilisé. Ce système basé sur la détection de l'hémoglobine par l'intermédiaire d'une électrode basée au point de ponction avec une alarme sonore retentissant en cas d'hémorragie au point de ponction a été utilisé chez trois patients à haut risque de déconnexion pendant 250 séances d'hémodialyse. Ce système a permis de détecter 4 désinsertions

d'aiguilles veineuses, évitant ainsi une hémorragie cataclysmique ayant pu entraîner le décès du patient. Aucun cas de faux positif n'a été constaté ni de faux négatif, le système ayant toujours fonctionné en cas d'hémorragie au point de ponction.

Au total, le système REDSENSE semble efficace pour détecter une désinsertion de l'aiguille veineuse chez les patients à risque. Son utilisation permettant d'accroître la sécurité de ces patients pendant les séances d'hémodialyse. Le surcoût modéré engendré par l'acquisition du matériel et le prix des consommables (électrodes) est largement compensé par le bénéfice apporté aux patients.
